ရှေးဟောင်းသုတေသနညွှန်ကြားရေးဝန်

နှစ်ချုပ်အစီရင်ခံစာ

Director, Archaeological Survey, Burma

For the Year ending 30th September, 1965.

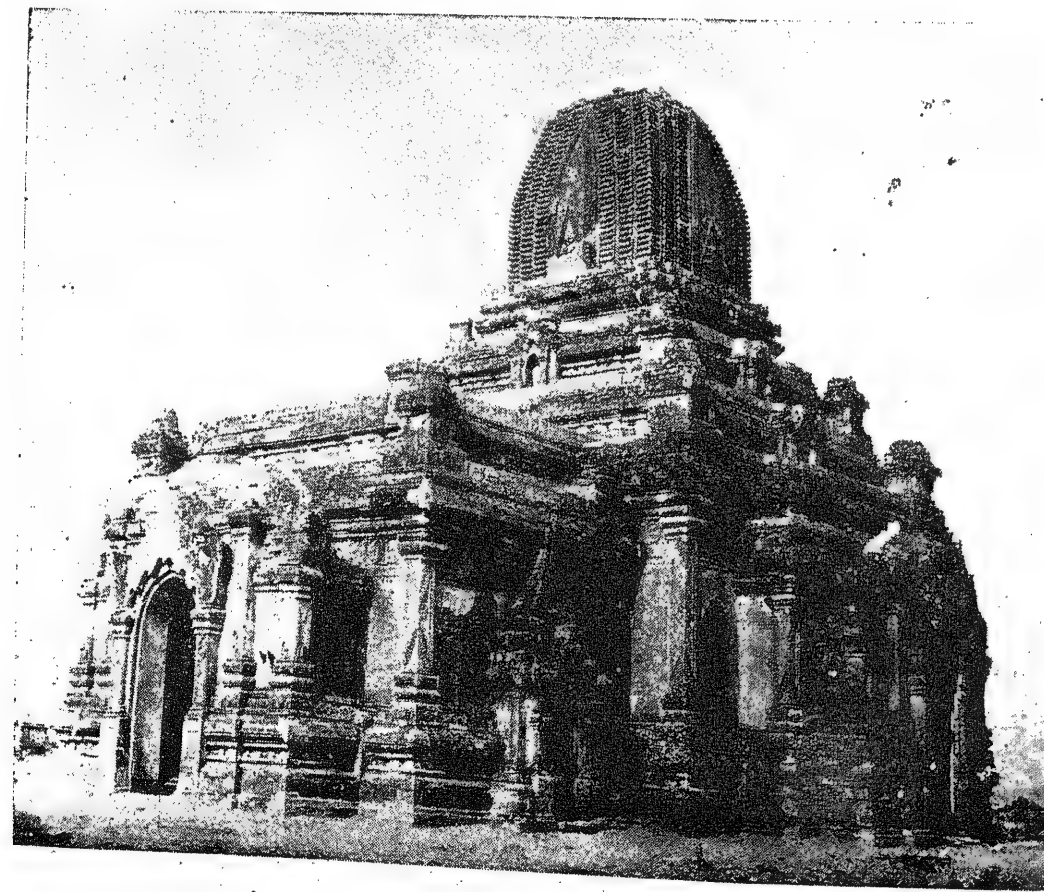
ပုံ (၂)။ ပုဂံ၊ မင်းနန်သူရွာ၊ အရှေ့ ကဿပဖုရားပြုပြင်ပြီးပုံ

အရွှေကဿပဖုရား (အမှတ် ၂၈၉)။ ။ဤအဆောက်အဦမှာ နံရံဆေးရေး ပန်းချီများ ထူးခြားကောင်းမွန်ပြီး မိုးယိုကာ၊ အခြေအနေ မှာ ပျက်စီး ယိုယွင်းနေသဖြင့် စတင် ပြုပြင်ထိန်းသိမ်းခဲ့ခြင်းဖြစ်၏။ ဤနှစ်အတွင်း ပြုပြင်ထိန်းသိမ်းပြီး အစိတ်အပိုင်းများမှာ အပေါ် ထပ်နှင့် လိုက်အတွင်း သဲများရှင်းခြင်း၊ ကြားသိတ်ခြင်း၊ ကြွင်းကျန်သော ဆေးရေးပန်းချီအနားသတ်ခြင်း စသည်တို့ဖြစ်ပါသည်။

ထို့ပြင် အုတ်လုပ်ငန်းအဖြစ် ကွမ်းထောင်ခေါင်းစီးခြင်း၊ သိုက်ပေါက်ပါထေးခြင်း၊ အာရုံခံ အရွှေဘက်ပိုင်း အခြေများ၊ မုခ်တိုင်များ၊ ကွမ်းထောင်အခြေ ပစ္စယာများ၊ အစားထိုး ဖြည့်သွင်းခြင်းစသည်တို့ ဆောင်ရွက်နိုင်ခဲ့ပါသည်။

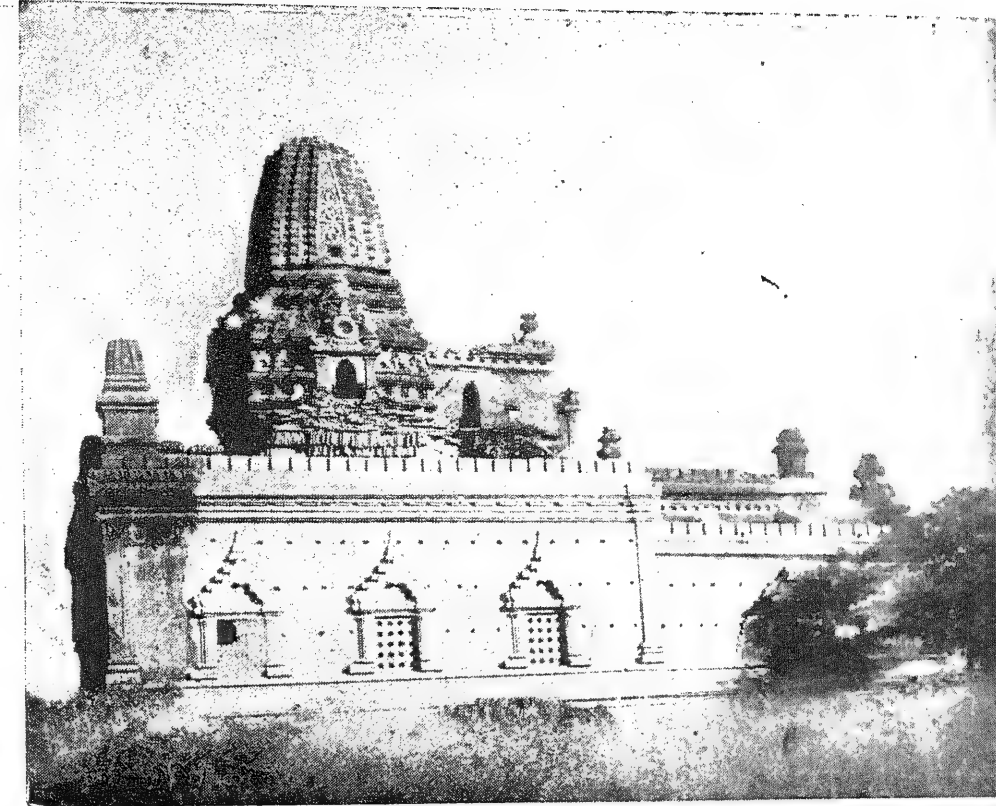
ပုံ (၃)။ ပုဂံနယ်ရှိ စေတနာကြီးပုရားအစိတ်အပိုင်း အချို့ ပြုပြင်ပြီး

စေတနာကြီးဖုရား (အမှတ် ၄၁၃)။ ။ပုဂံ-ချောက်သွား ကားလမ်းဘေးရှိ သီရိပဋ္ဌယာရွာအနီးရှိ ယခင်နှစ်များက ပြုပြင်လက်စ စေတနာကြီးဖုရားပြုပြင်မှု လုပ်ငန်းများမှာ အောက်ပါအတိုင်းဖြစ်ပါသည်။

(က) ယာမိက၏အထက်ရှိ အထွတ်အားကြားသိတ်ခြင်း။

(ခ) သပိတ်မှောက်အချို့ နေရာများအား ကြားသိတ်ခြင်း။

ယာမိကအခြေ၊ သပိတ်မှောက်ထိပ်ပိုင်း၊ သပိတ်မှောက်၏ မြောက်ဘက်ခြမ်း၊ သိုက်ပေါက်၊ ခေါင်းလောင်းနား၊ အထက်ဆုံးရှိ ပဋ္ဌယာ နှစ်ဆင့်၏ အရွှေတောင် မြောက်- အရွှေဘက်ပိုင်းများအား အစားထိုးခြင်း စသည်တို့ပြီးစီးပါသည်။
